### Ekspertyza budowlana.

**TEMAT:** Wykonanie ekspertyzy stanu technicznego obiektu -Dworek Laszczyków zlokalizowanego przy ul. Jana Pawła II nr 6 w Kielcach w zakresie przyczyn odchylenia od pionu zewnętrznych ścian budynku.

**ZAMAWIAJĄCY:** Muzeum Wsi Kieleckiej. ul.Jana Pawła II nr 6. 25-025 Kielce.

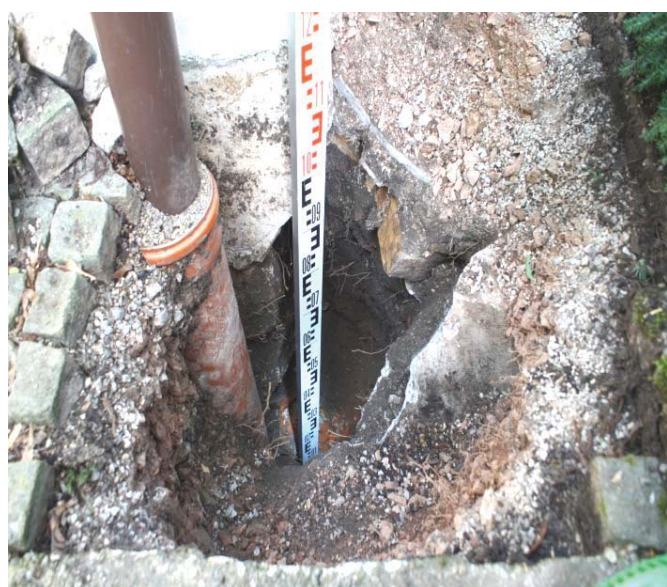
Zd.nr1.Odkrywka nr1. Badanie prawidłowości poziomu posadowienia budynku, poprzez wykonanie odkrywki do głębokości 120 cm poniżej poziomu terenu. Ściana fundamentowa wykonana z nieociosanego kamienia wapiennego z nielicznymi oznakami spoiwa glinianego i wapiennego. Widoczna rura spustowa oraz przyłącz odwadniający wody deszczowe z połaci dachowej do kanalizacji miejskiej nie zostały one naniesione na państwową mapę sytuacyjno-wysokościową.

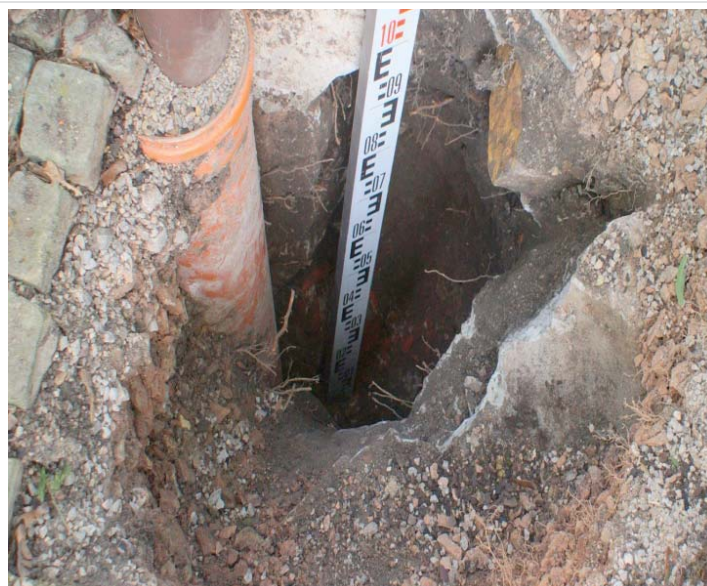
Zd.nr 2.Opis jak obok oraz widoczne korzenie roślin w strukturze fundamentów.

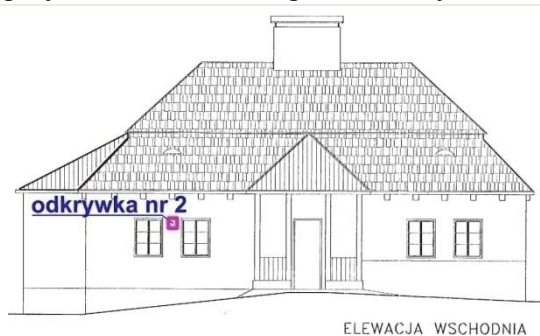
Zd.nr 3. Miejsce wykonanej odkrywki nr 2 od strony wschodniej budynku zaznaczono kolorem różowym, na wysokości 205cm od powierzchni opaski kamiennej przy ścianie budynku.

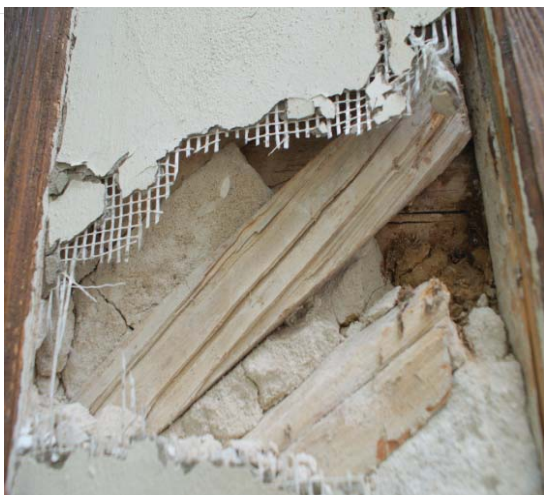
Zd.5. Odkrywka nr 2. Ościeżnice okienne wysunięte poza lico ściany na około 3,00cm. Do bali ukośnie przymocowano listwy drewniane 3,00x3,00cm. Przestrzeń pomiędzy listwami wypełniono zaprawą wapienną i nałożono współczesny tynk cienkowarstwowym mający oznaki tynku mineralnego o grubości w badanych miejscach od 5,58mm do gr. 6,45 mm wtopiony w siatkę z tworzywa sztucznego.

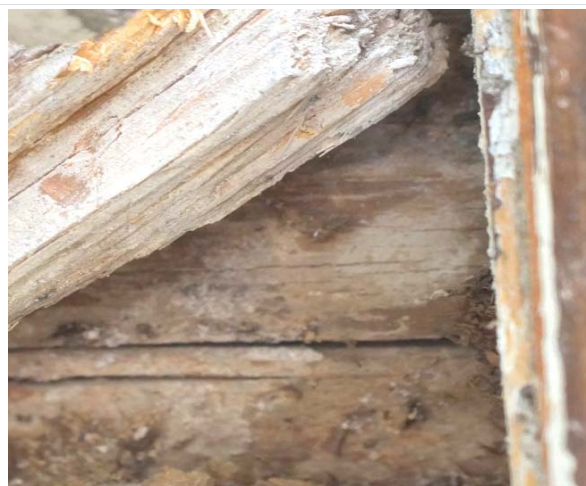
Zd.6. Odkrywka nr 2. Widoczne rozwarstwienie historycznych bali konstrukcji drewnianej w wyniku działania wilgoci. W badanym miejscu destrukcja spowodowana starzeniem się bali jest porównywalna do ich wieku. Przestrzeń pomiędzy ościeżnicą, a balami „omszono” używając jako spoiwa gliny z elementami roślinnymi. Listwy dystansowe 3,00x3,00cm ukośnie można uznać za wtórne przymocowane za pomocą gwoździ do bali. Odkrywka wykonana na wysokości 205 cm od poziomu opaski betonowej przy ścianie.

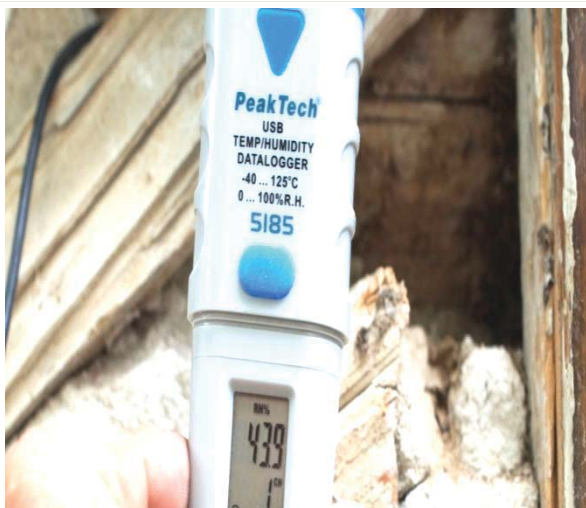
Zd.nr 7. Odkrywka nr 2. Badanie wilgotności wgłębnej drewnianych bali w wywierconym otworze ma gł. 15 cm, wynosi ona 43,9% wilgotności masowej .

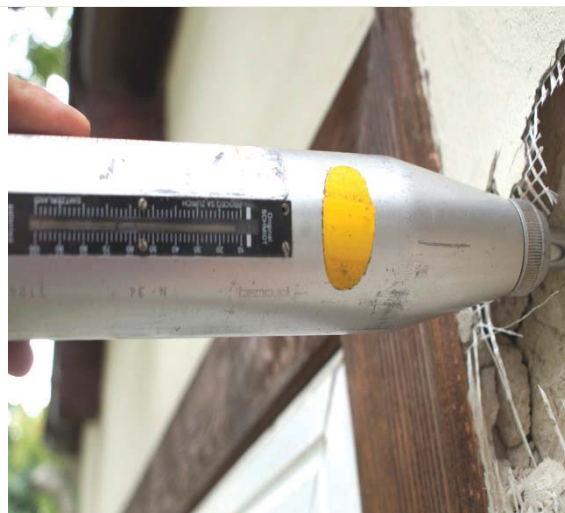
Zd.8. Odkrywka nr 2. Badanie twardości zaprawy wapiennej na ściskanie, która stanowi wypełnia pól pomiędzy listwami 3,00cm x 3,00cm przymocowanymi do bali drewnianych. Klasa zaprawy 0,70Mpa Historyczna zaprawa wapienna z różnymi dodatkami, występująca w istniejącej konstrukcji zabytkowej nie odpowiadają cechom współczesnych zapraw o identycznej nazwie. Zaprawa dobrze zachowane w murze jest zbliżona swymi własnościami wytrzymałościowymi i odkształcalnymi do współczesnych zapraw o niskiej wytrzymałości. Odpowiadają one klasom zaprawy M1 i M2, których wytrzymałość uzyskana z badań najczęściej zawarta w przedziale od 1,0 – 1,5 MPa.

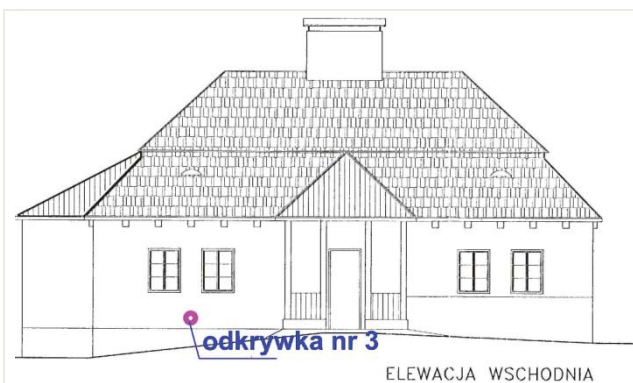
Zd.nr 9. Miejsce wykonanej odkrywki nr 3 od strony wschodniej budynku zaznaczono kolorem różowym. na wysokości 45cm od powierzchni opaski kamiennej przy ścianie.

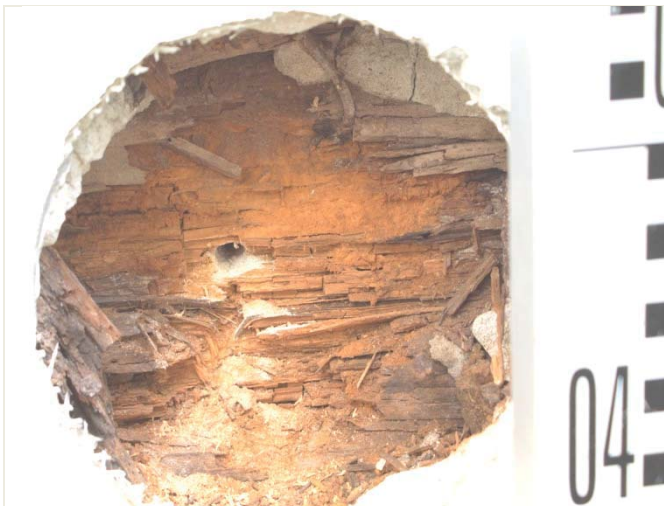
Zd.nr 11. Odkrywka nr 3. Destrakcja miejscowa bali drewnianych spowodowana brunatnym rozkładem drewna, zniszczenie tkanki drzewnej głównie w partiach obwodowych zawierających drewno bielaste. Listwa dystansowa drewniana ukośna 3,0cmx3,0cm uległa całkowitej destrukcji spowodowanej korozją biologiczną. Widoczny gwóźdź stalowy mocujący listwę, który także uległ korozji wżerowej.

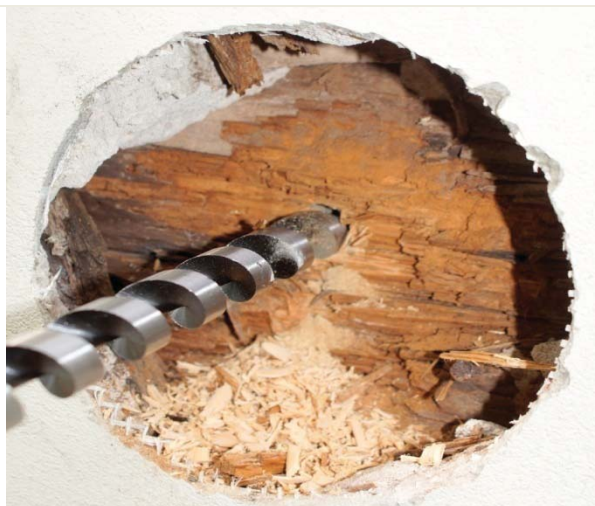
Zd.nr 12. Odkrywka nr 3. Miejsce wykonanej odkrywki nr 3 od strony wschodniej budynku. Po zdemontowaniu tynku cienkowarstwowego odkryto element bala drewnianego. W balu nawiercono otwór na głębokość 15 cm. Stwierdzono występowanie całkowitego brunatnego rozkładu drewna na głębokości od 3cm do max 5cm, w miarę pogłębiania otworu destrukcja biologiczna zmniejsza się. Można to stwierdzić po widocznych wywiercinach.

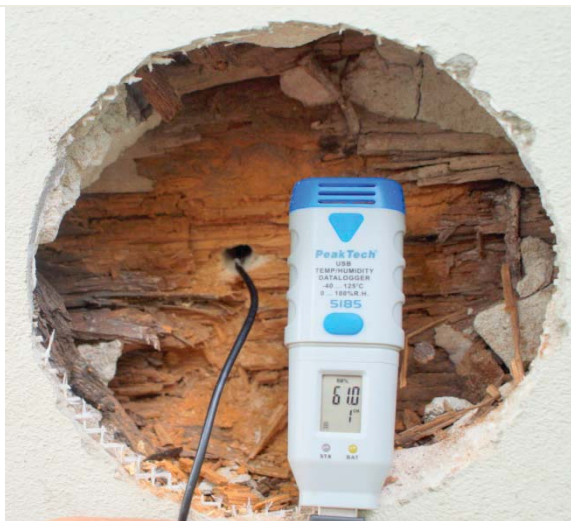
Zd.nr 13. Odkrywka nr 3. Zbadano wilgotność wewnątrz belki (bali) drewnianych na głębokości 15 cm. Wynoszącą ca. 61% wilgotności masowej.

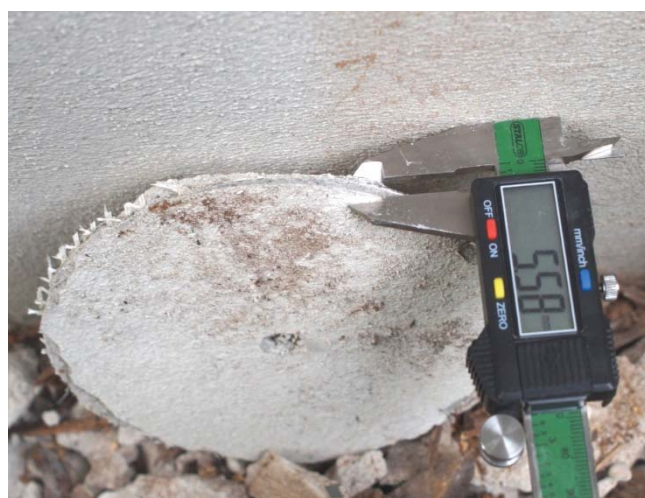
Zd.nr 14. Zbadano grubość tynku cienkowarstwowego, która wynosi 5,58 mm. Widoczna powłoka malarska oraz zatopiona siatka z tworzywa sztucznego.

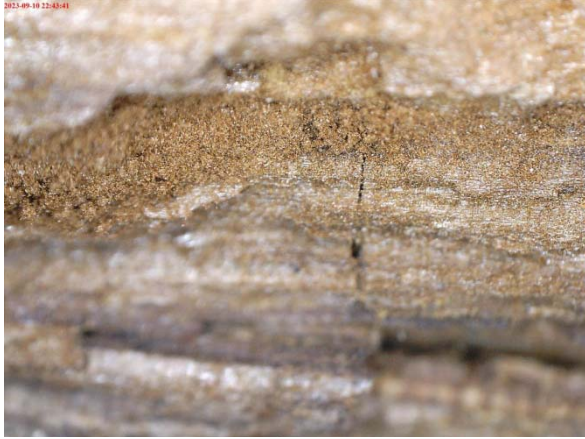
Zd.nr 15.Badanie mikroskopowe pobranej próbki drewna .Zniszczenie drewna bielastego , brunatny rozkład drewna w partiach obwodowych.

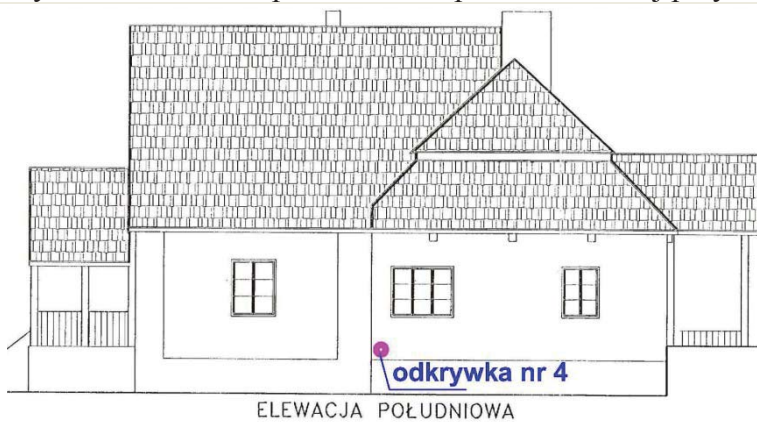
Zd. nr 17. Miejsce wykonanej odkrywki nr 4 od strony południowej budynku. zaznaczono kolorem różowym. na wysokości 65cm od powierzchni opaski kamiennej przy ścianie.

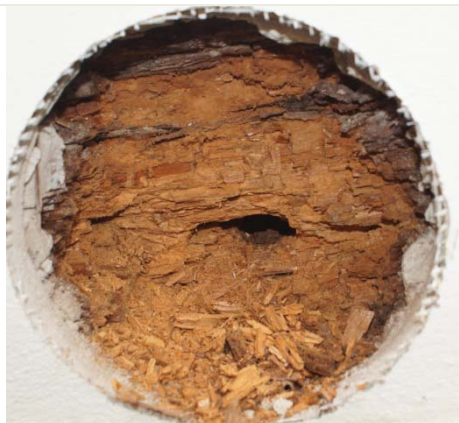
Zd.nr 19.Odkrywka nr 4.Destrukcja całkowita bala drewnianego podwaliny spowodowana brunatnym rozkładem drewna.

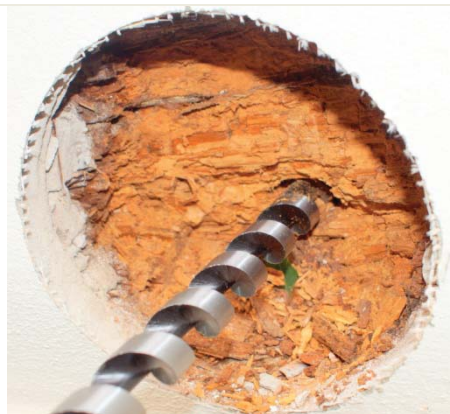
Zd.nr 20. Odkrywka nr 4. W wykonanej odkrywce wywiercono otwór o średnicy 10 mm na głębokość 15 cm w balu drewnianym. Stwierdzono, że brunatny rozkład drewna w miejscu badanym występuje na całej badanej głębokości. Można stwierdzić, że brunatny rozkład drewna występuje w całym przekroju poprzecznym belki (wieńca). Przykładem są widoczne wywierciny drewniane.

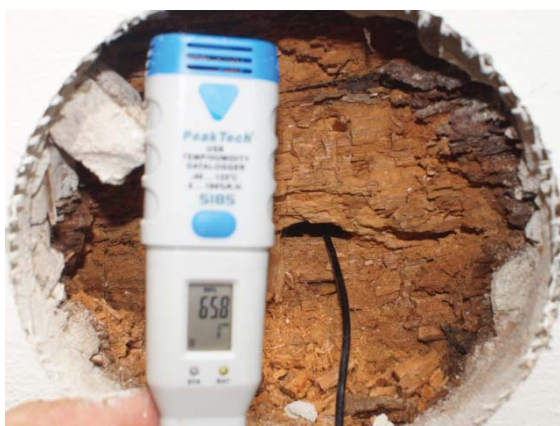
Zd.nr 21.Odkrywka nr 4.Zbadano wilgotność wewnątrz belki (bali) drewnianych na głębokości 15 cm. Wynoszącą ca.65,8% wilgotności masowej.

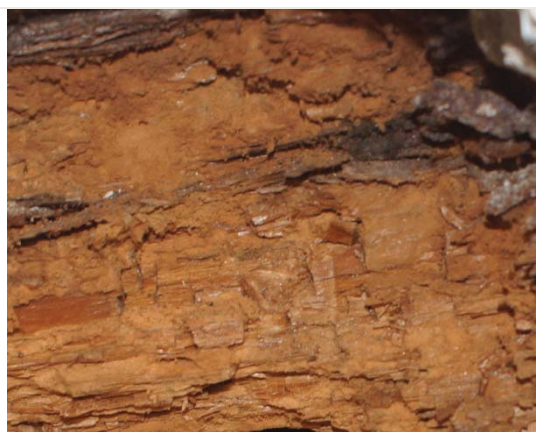
Zd.nr 22. Odkrywka nr 4. Próbka badanej podwaliny widoczny całkowity brunatny rozkład drewna w przekroju poprzecznym badanej belki.

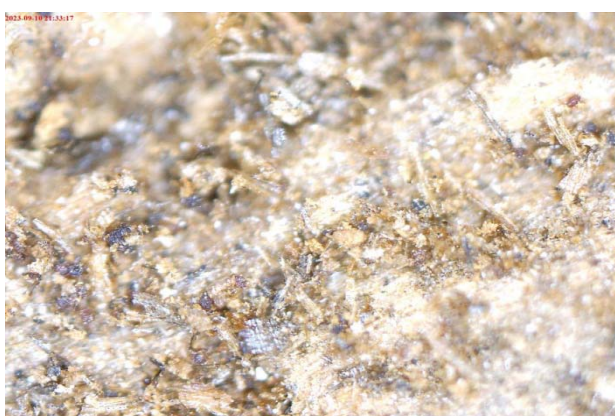
Zd.nr 23. Przykładowe powiększenie mikroskopowe badanej próbki. Zniszczenie drewna bielastego, brunatny rozkład drewna.

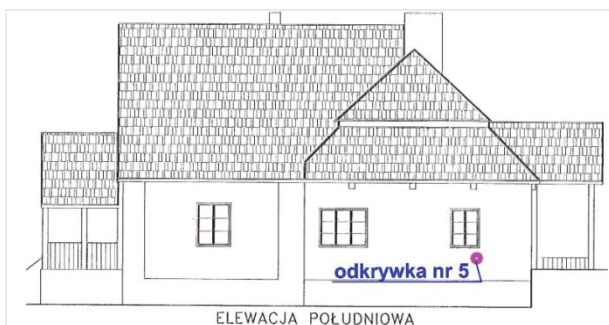
Zd. nr 25. Miejsce wykonanej odkrywki nr 5 od strony południowej budynku zaznaczono kolorem różowym. na wysokości 85cm od powierzchni opaski kamiennej przy ścianie.

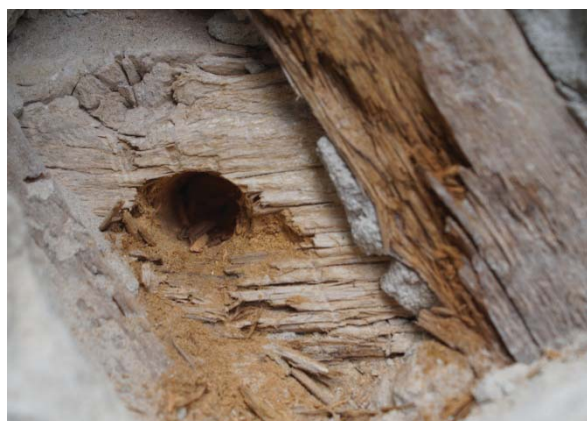
Zd. nr 27. Odkrywka nr 5. Destrukcja miejscowa bali drewnianych spowodowana brunatnym rozkładem drewna. Powierzchnia łuszczy się i kruszy.

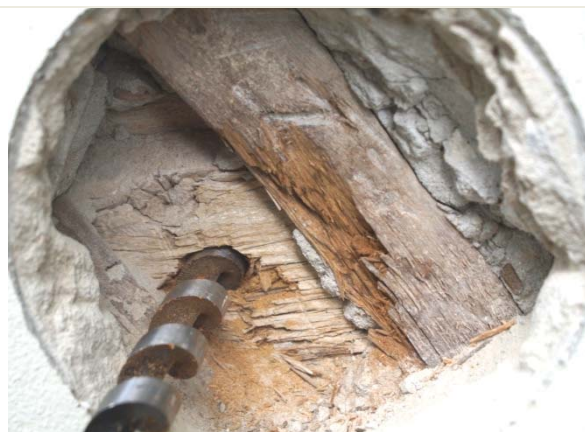
Zd. 28. Odkrywka nr 5. Miejsce wykonanej odkrywki nr 5 od strony południowej budynku. Po zdemontowaniu tynku cienkowarstwowego odkryto element bala drewnianego. W balu (wieńcu) nawiercono otwór na głębokość 15 cm. Stwierdzono występowanie całkowitego brunatnego rozkładu drewna na głębokości od 3 do max 5cm, w miarę pogłębiania otworu destrukcja biologiczna zmniejsza się. Można to stwierdzić po widocznych wywiercinach. Widoczna łąta drewniana 3,00x3,00cm. W celu wyrównania powierzchni ściany wykonano na balach pomiędzy listwami widoczny na zdjęciu historyczny tynk wapienny grubowarstwowy średnio 3,00 cm do 5,00 cm na, który nałożono tynk współczesny cienkowarstwowy gr. ca 5mm.

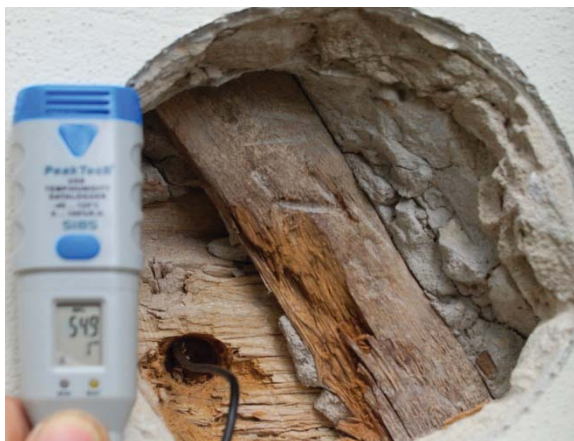
Zd.nr 29.Odkrywka nr 5.Zbadano wilgotność wewnątrz belki (bali) drewnianych na głębokości 15 cm. wynoszącą ca.54,90% wilgotności masowej.

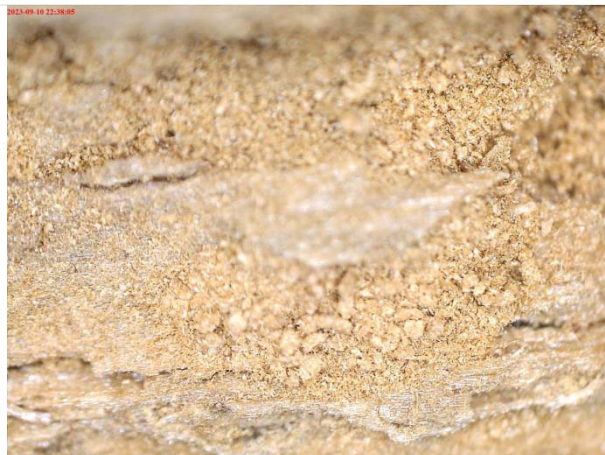
Zd.nr 30. Przykład spróchniałego drewna wraz z brunatnym rozkładem widocznym pod mikroskopem.

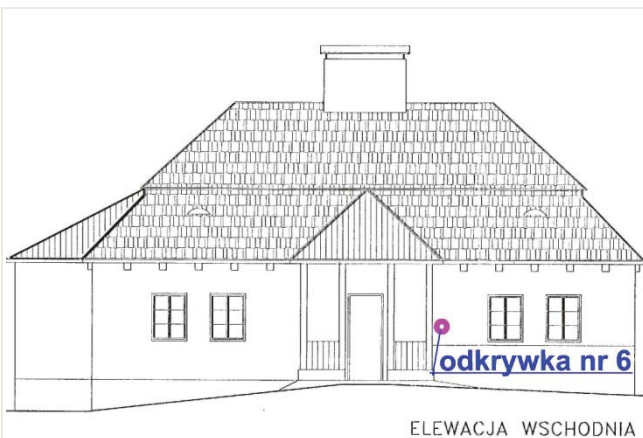
Zd. nr 31 .Miejsce wykonanej odkrywki nr 6 od strony wschodniej budynku zaznaczono kolorem różowym. na wysokości 65cm od powierzchni opaski kamiennej przy ścianie

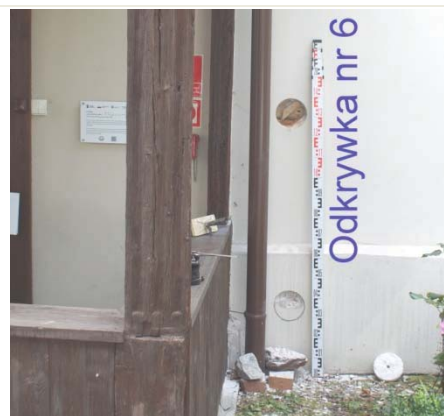
Zd. nr 32.Szczegół.Opis jak obok. Poniżej odkrywki nr 6 dobudowano do ściany konstrukcji drewnianej cokół betonowy wysokości 65cm oraz gr.ca. 5 cm.

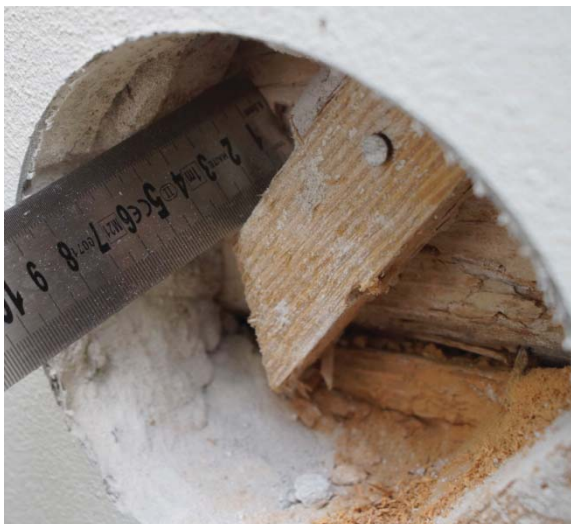
Zd.nr 33. Odkrywka nr 6. Widoczne rozwarstwienie i brunatny rozkład drewna historycznych balach konstrukcji drewnianej w wyniku działania wilgoci. W badanym miejscu destrukcja spowodowana starzeniem się bali jest porównywalna do ich wieku. Listwy dystansowe ukośne podobnie jak w odkrywce nr 2 można uznać za wtórne przymocowane za pomocą współczesnych gwoździ do bali. Odkrywka wykonana na wysokości 130 cm od poziomu opaski betonowej.

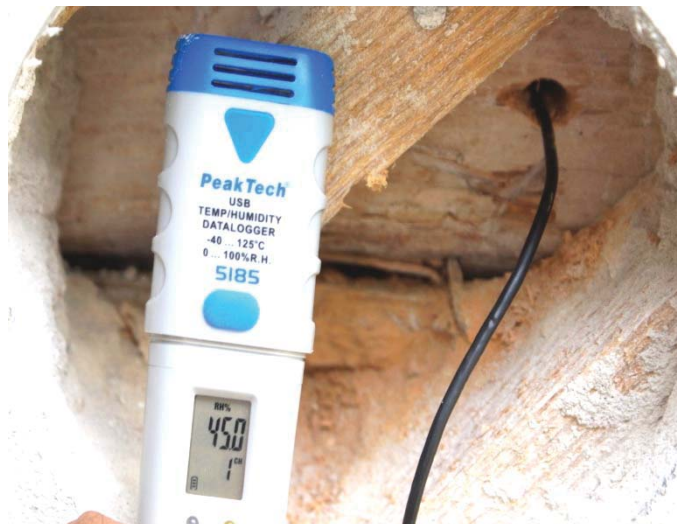
Zd. nr 34. Odkrywka nr 6. Zbadano wilgotność wewnątrz belki (bali) drewnianych na głębokości 15 cm. Wynosząca ca. 45% wilgotności masowej.

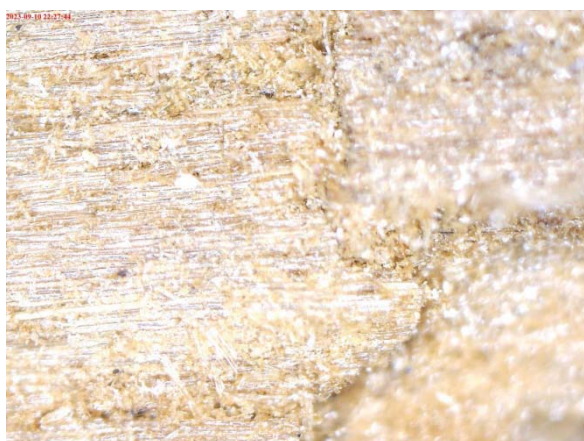
Zd. nr 35. Przykład spróchniałego drewna wraz z brunatnym rozkładem widocznym pod mikroskopem.

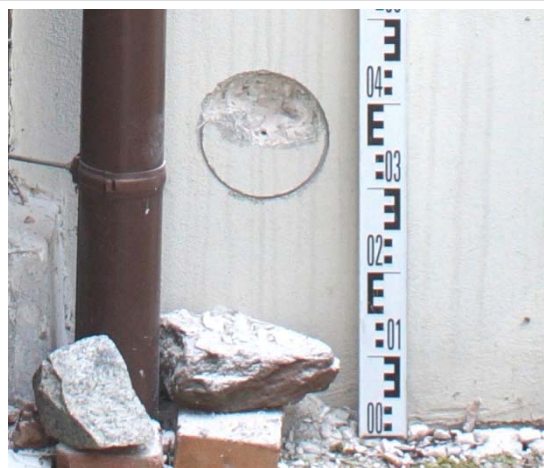
Zd. nr 36. Szczegół badania konstrukcji betonowego cokołu na gł. ca. 5,00cm

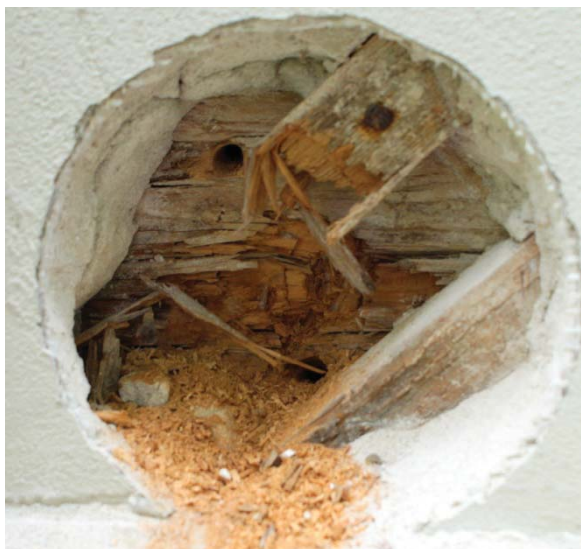
Zd.nr 39. Odkrywka nr 7. Destrukcja miejscowa bali drewnianych spowodowana brunatnym rozkładem drewna powoduje utratę właściwości konstrukcyjnych materiału. Listwa dystansowa drewniana ukośna 3cmx3,0cm uległa całkowitej destrukcji spowodowanej korozją biologiczną. Widoczny gwóźdź stalowy mocujący listwę, który także uległ korozji wżerowej.

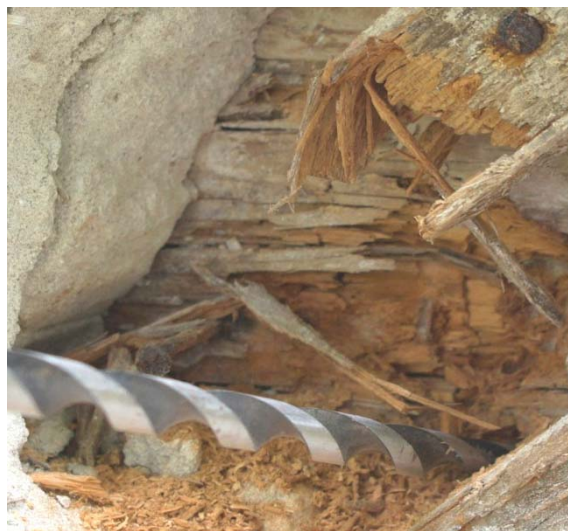
Zd.nr40.Odkrywka nr7.Miejsce wykonanej odkrywki nr 7 od strony południowej budynku. Po zdemontowaniu tynku cienkowarstwowego odkryto element bala drewnianego. W bala nawiercono otwór na głębokość 15 cm. Stwierdzono występowanie całkowitego brunatnego rozkładu drewna w przekroju poprzecznym belki ze szczególnym nasileniem na głębokości od 5 do 7 cm. Można to stwierdzić po widocznych wywiercinach. Widoczna łąta drewniane 3,00x3,00cm spróchniała w całości. W celu wyrównania powierzchni ściany wykonano widoczny na zdjęciu w lewym górnym narożu historyczny tynk wapienny grubowarstwowo średnio 3,00 cm do 5,00 cm na, który nałożono tynk współczesny cienkowarstwowo gr. ca 5mm.

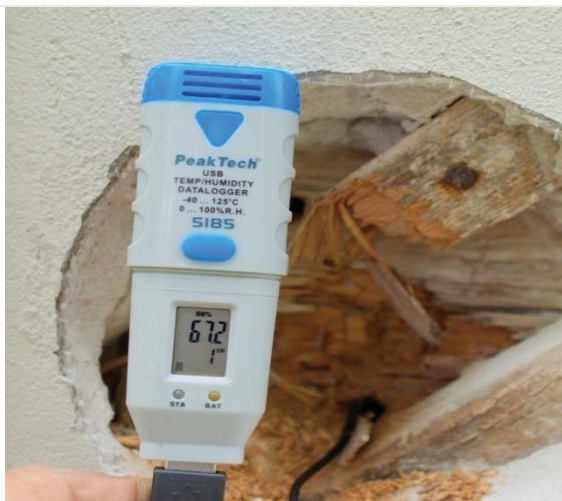
Zd. nr 41. Odkrywka nr 7. Zbadano wilgotność wewnątrz belki (bali) drewnianych na głębokości 15 cm. Wynosząca ca. 67,2% wilgotności masowej.

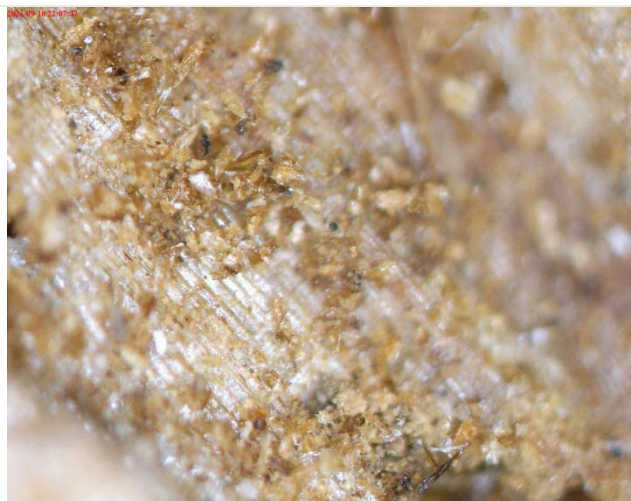
Zd. nr 42. Przykład spróchniałego drewna wraz z jego brunatnym rozkładem widocznym pod mikroskopem.

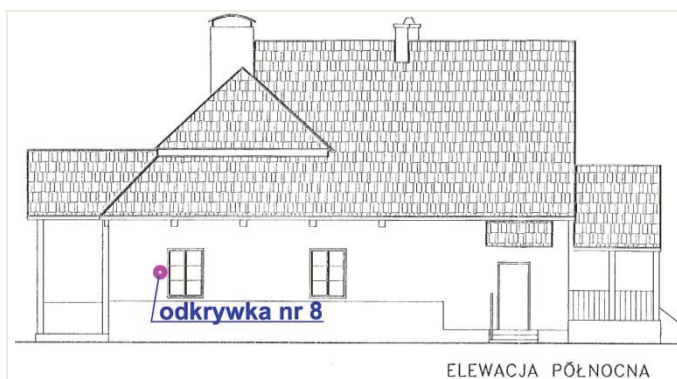
Zd. nr 43. Miejsce wykonanej odkrywki nr 8 od strony północnej budynku. zaznaczono kolorem różowym. na wysokości 205cm od powierzchni opaski kamiennej przy ścianie.

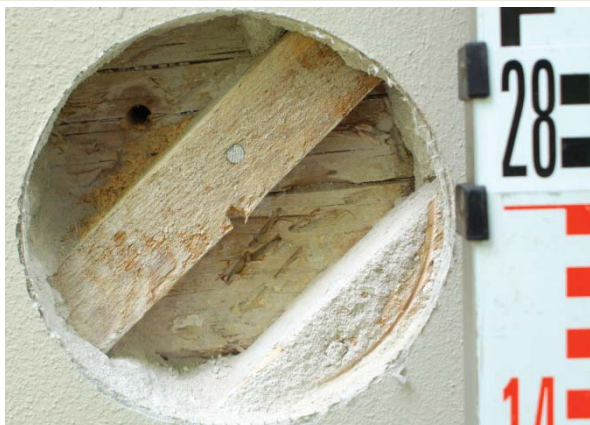
Zd.nr 45. Odkrywka nr 8. Widoczne rozwarstwienie historycznych bali konstrukcji drewnianej w wyniku działania wilgoci. W badanym miejscu destrukcja spowodowana starzeniem się bali historycznych jest porównywalna do ich wieku. Listwy dystansowe ukośne 3,0x3,0cm można uznać za wtórne przymocowane za pomocą gwoździ do bali. Odkrywka wykonana na wysokości 205 cm od poziomu opaski betonowej.

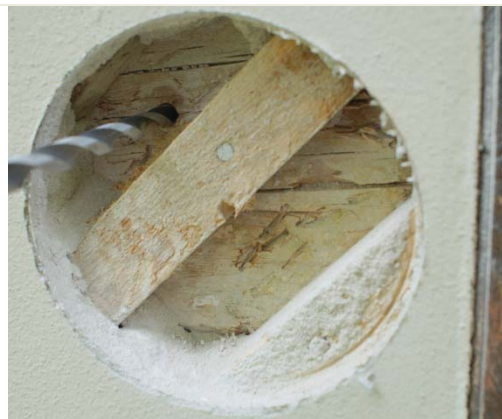
Zd.nr 46. Odkrywka nr 8. Opis jak obok. Destrukcja bali drewnianych na niewielkiej głębokości ca. 1,0cm. Można to stwierdzić po widocznych wywiercinach. Tynk wapienny wyrównujący lico ściany wraz wyprawą cienkowarstwową wykonano ponad płaszczyznę listew na wysokość 1,5 cm.

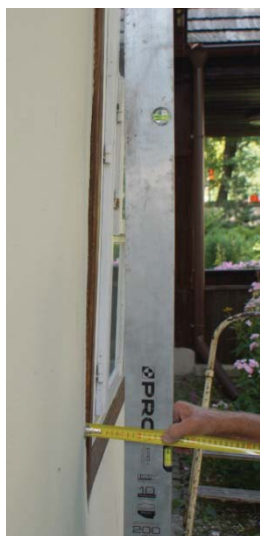
Zd.nr 48. Pomiar deformacji ściany od strony wschodniej wynoszący 7,0 cm.

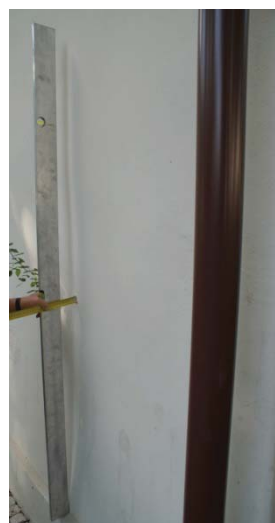
Zd.nr 49. Pomiar deformacji ściany od strony południowej wynoszący 7,5 cm

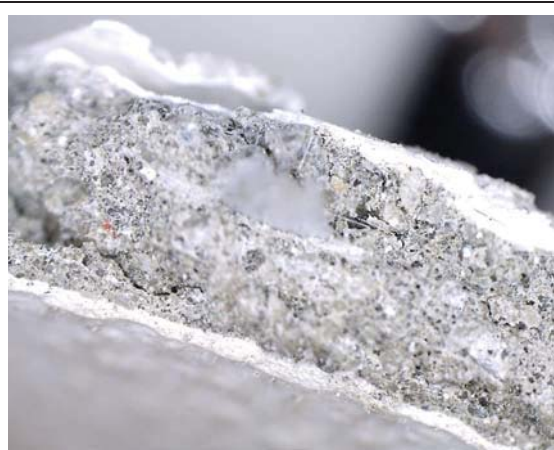
Zd.nr 50.Przekrój przez tynk cienkowarstwowo gr. 5,50 mm z wierzchnią warstwą wyprawy tynkarskiej od dołu zdjęcia.
