### Ekspertyza budowlana.

**TEMAT:** Wykonanie ekspertyzy stanu technicznego obiektu -Dworek Laszczyków zlokalizowanego przy ul. Jana Pawła II nr 6 w Kielcach w zakresie przyczyn odchylenia od pionu zewnętrznych ścian budynku.

**ZAMAWIAJĄCY:** Muzeum Wsi Kieleckiej. ul.Jana Pawła II nr 6. 25-025 Kielce.

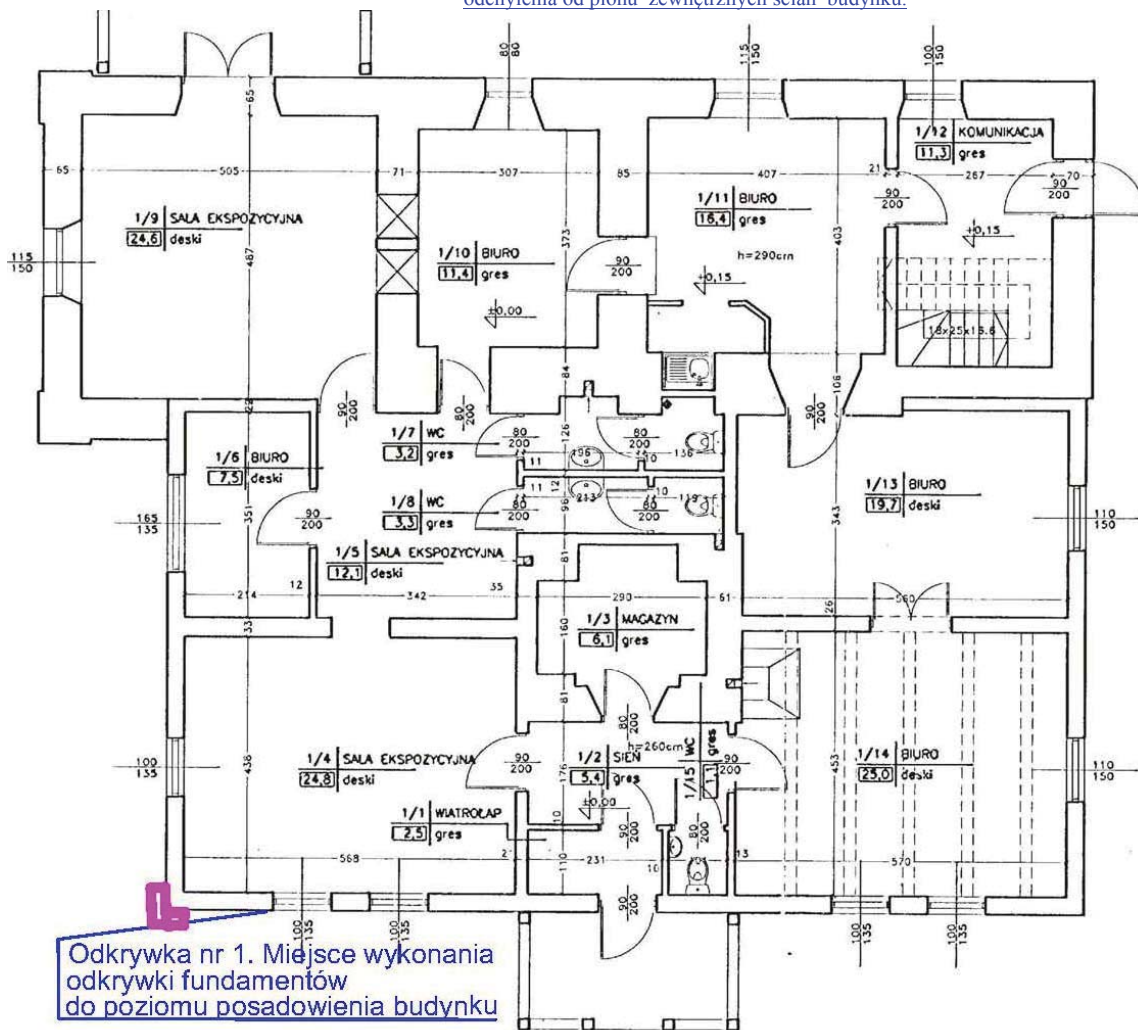
**Odkrywka nr 1** fundamentów przy ścianie bocznej wschodnio-południowej w narożu budynku, miała na celu ustalenie poziomu jego posadowienia. Sprawdzono w badanym miejscu czy fundament jest posadowiony poniżej strefy przemarzania, którego granica wynosi 120 cm poniżej poziomu terenu. Został także zbadany stopień zagęszczenia gruntu na poziomie posadowienia fundamentów oraz struktura materiału i stan techniczny, z jakiego został wykonany i stwierdzenie czy ma to wpływ na odkształcenie deformację ścian budynku. Ustalono zakres prac niezbędnych do wykonania projektu izolacji poziomej fundamentów. Miejsce wykonania odkrywki nr 1 zaznaczono kolorem czerwonym na poniższym rysunku.

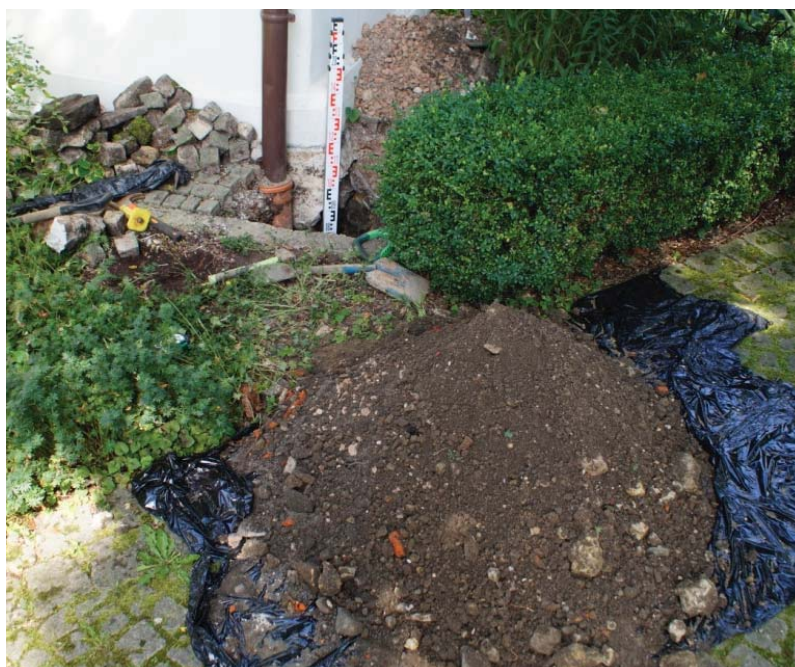
Zostały wykonane wcześniej badania geotechniczne gruntu w pobliżu opiniowanego budynku przed budową innego zabudowania na nieruchomości. Przywołanie wyników jest niepotrzebne dla opracowanej ekspertyzy. Widok wykonanej odkrywki pokazano na poniższej fotografii.

W wyniku przeprowadzonej wizji lokalnej i związanej z nią oceną posadowienia budynku przyjęto, że warstwy gruntu znajdujące się pod fundamentami, są zdolne do przeniesienia obciążeń od istniejącego budynku w związku z jego konstrukcją drewnianą. Nie dostrzeżono w posadowieniu budynku, ani w jego konstrukcji wad wynikających ze złego posadowienia, czy też stanu podłoża gruntowego.

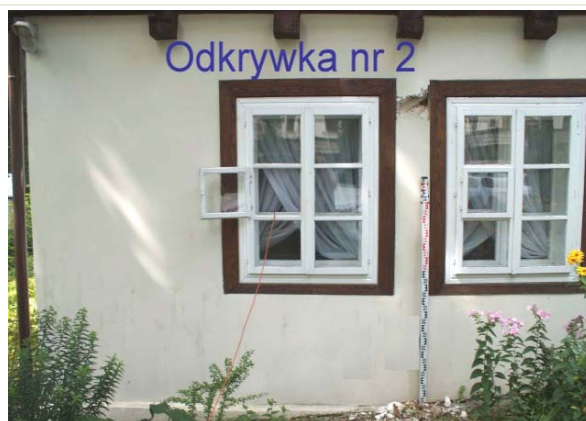
Zd.nr 3. Miejsce wykonanej odkrywki nr 2 od strony wschodniej budynku zaznaczono kolorem różowym, na wysokości 205cm od powierzchni opaski kamiennej przy ścianie budynku.

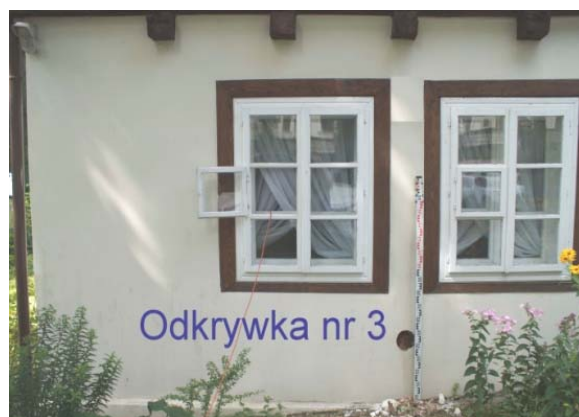
Zd.nr 9. Miejsce wykonanej odkrywki nr 3 od strony wschodniej budynku zaznaczono kolorem różowym. na wysokości 45cm od powierzchni opaski kamiennej przy ścianie.

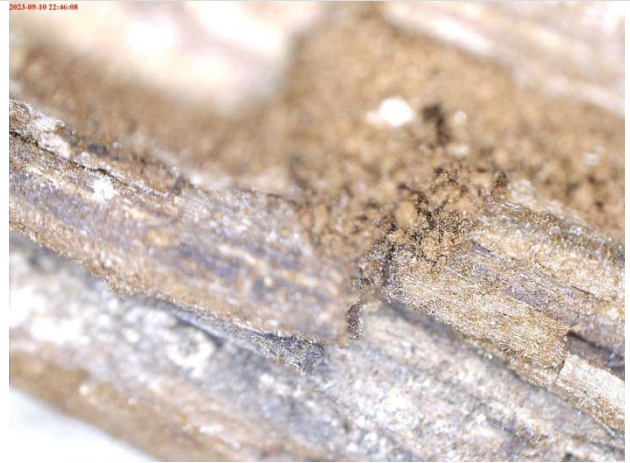
Zd.nr 15.Badanie mikroskopowe pobranej próbki drewna .Zniszczenie drewna bielastego , brunatny rozkład drewna w partiach obwodowych.

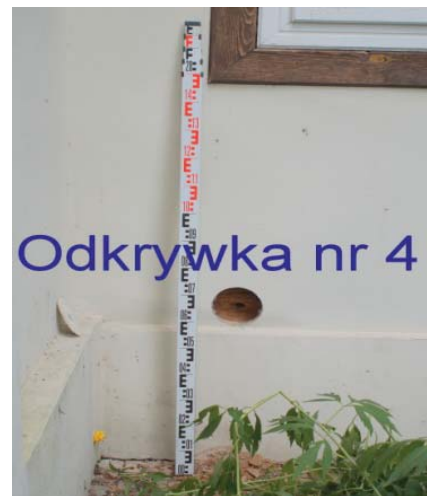
Zd. nr 17. Miejsce wykonanej odkrywki nr 4 od strony południowej budynku. zaznaczono kolorem różowym. na wysokości 65cm od powierzchni opaski kamiennej przy ścianie.

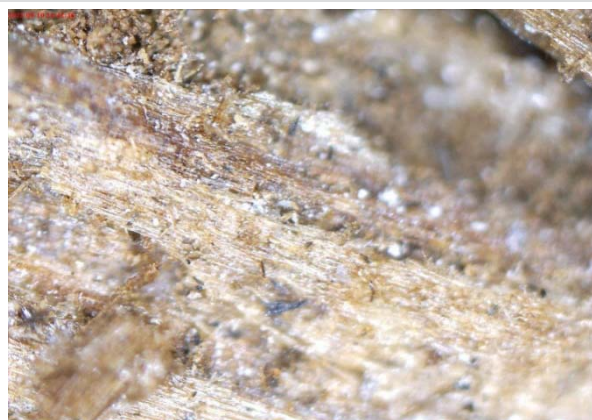
Zd.nr 23. Przykładowe powiększenie mikroskopowe badanej próbki. Zniszczenie drewna bielastego, brunatny rozkład drewna.

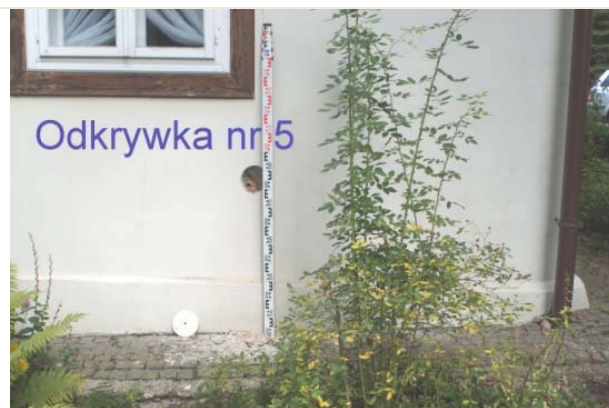
Zd. nr 25. Miejsce wykonanej odkrywki nr 5 od strony południowej budynku zaznaczono kolorem różowym. na wysokości 85cm od powierzchni opaski kamiennej przy ścianie.

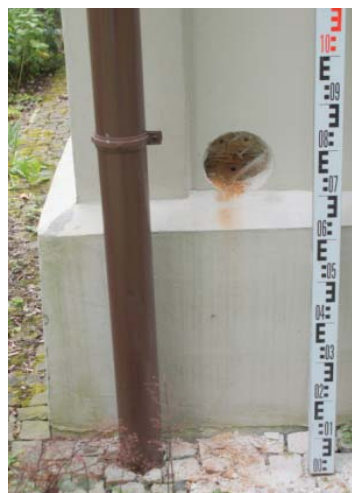
Zd. nr 37. Miejsce wykonanej odkrywki nr 7 od strony północnej budynku zaznaczono kolorem różowym. na wysokości 85cm od powierzchni opaski kamiennej przy ścianie.

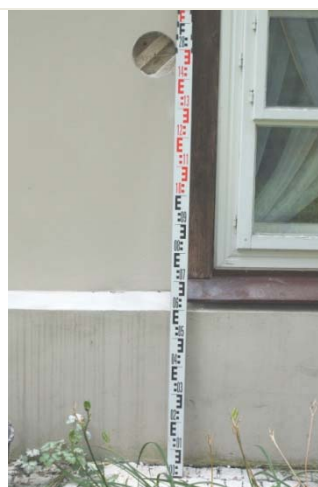
Zd. nr 43. Miejsce wykonanej odkrywki nr 8 od strony północnej budynku. zaznaczono kolorem różowym. na wysokości 205cm od powierzchni opaski kamiennej przy ścianie.

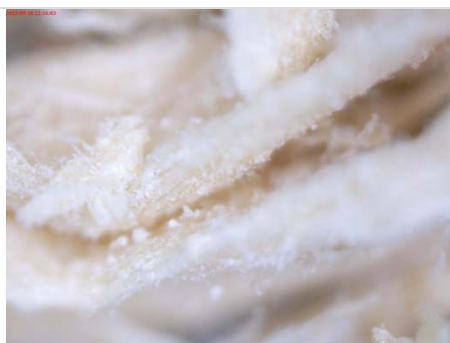
Zd.nr 46. Odkrywka nr 8. Opis jak obok. Destrukcja bali drewnianych na niewielkiej głębokości ca. 1,0cm. Można to stwierdzić po widocznych wywiercinach. Tynk wapienny wyrównujący lico ściany wraz wyprawą cienkowarstwową wykonano ponad płaszczyznę listew na wysokość 1,5 cm.

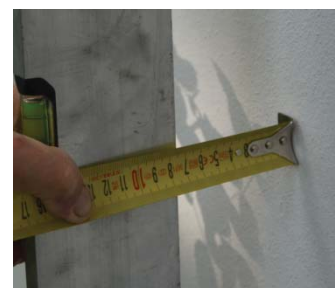
Zd.nr 49. Pomiar deformacji ściany od strony południowej wynoszący 7,5 cm

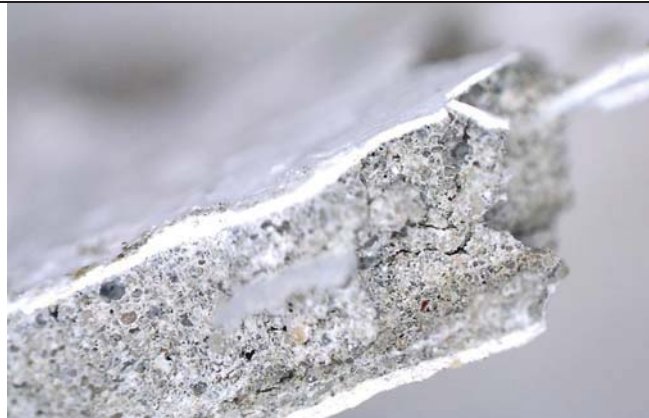
Zd.nr 50.Przekrój przez tynk cienkowarstwowo gr. 5,50 mm z wierzchnią warstwą wyprawy tynkarskiej od dołu zdjęcia.

Zaznacza się, że zastosowany tynk cienkowarstwowo elewacyjny w omawianym budynku oraz farbą nawierzchniową powinny być paro-przepuszczalne. Ściana pokryta tynkiem cienkowarstwowym, czyli zbrojoną zaprawą klejową utrudnia (uniemożliwia) przenikanie pary wodnej. Wynika ona w konstrukcję drewnianą, ale nie może jej już opuścić, jest blokowana przez tynk. Najintensywniej w sezonie grzewczym, kiedy różnica temperatury pomiędzy wnętrzem budynku i otoczeniem jest duża. W efekcie jej stężenie wzrasta i dochodzi do wykroplenia wody. Zaznacza się, że para wodna skrapla się w warunkach gdzie temperatura pod warstwą tynku jest niska, zbliżona do temperatury otoczenia. Na powierzchni zawilgoconej konstrukcji drewnianej ściany powstają warunki odpowiednie dla rozwoju grzybów w postaci brunatnego rozkładu drewna. Efektem zastosowanego tynku jest wzrost wilgotności materiału konstrukcyjnego ścian konstrukcji drewnianej, co zaskutkowało brunatnym rozkładem drewna w pasie podokiennym ściany.
